église Notre-Dame

77760 Amponville (Jacqueville)

localisation : hameau de Jacqueville

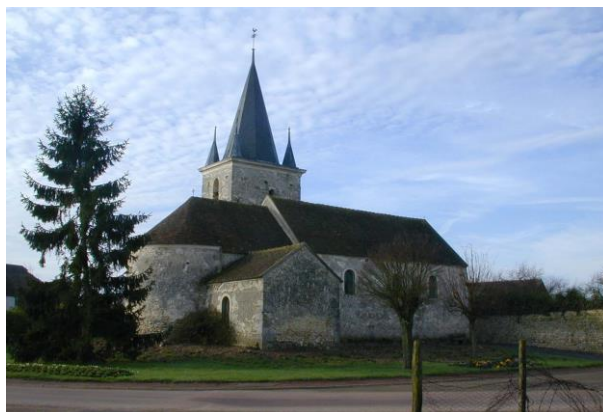
Couvertures : état très moyen

Enduits extérieurs : forte humidité en partie basse des murs, et ponctuellement dans les parties hautes par mauvaise évacuation des eaux de toitures. La terre a été bêchée et dédagée autour de l'édifice pour tenter de lutter contre l'humidité. Les enduits sont très dégradés.

État intérieur : **les sols** (pavage terre cuite de la nef, et dallage du chœur et de la chapelle) **sont gorgés d'eau** ; le plafond en bois de la nef est en mauvais état.
