# Inventaire du PATRIMOINE **LE RAPPORT**

Parc naturel régional du Gâtinais français - 2020

## Commune de **NANTEAU-SUR-ESSONNE**

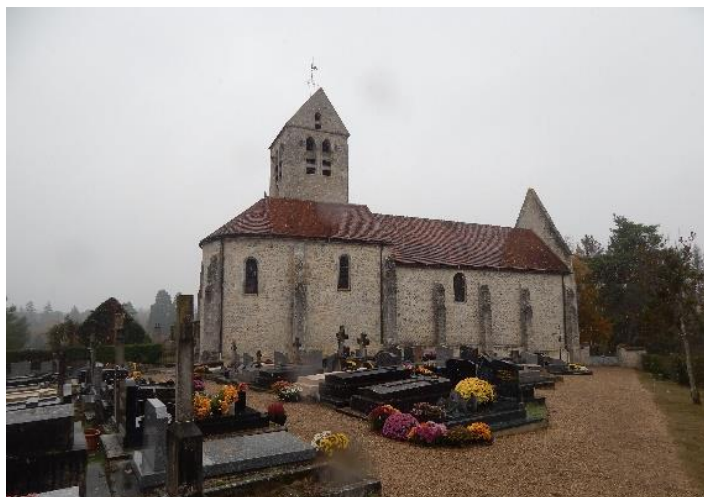
Figure 15 : Vue du mur nord côté cimetière, LN

d'affirmer que l'abside et le chœur sont de style roman. L'abside a reçu un revêtement d'arcatures en stuc vers 1820. Cet élégant décor donne un charme particulier à l'église.

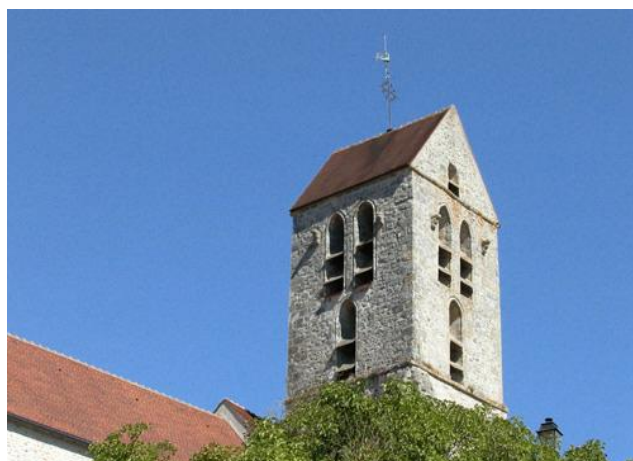
*Figure 16 : clocher de l'église, (c) Christian Prunier*

Une interrogation subsiste sur la datation du clocher au XVII<sup>ème</sup> siècle : comment se fait-il que l'escalier n'ait pas été monté en même temps que la tour ? Est-ce simplement une maladresse du constructeur qui n'a pas su englober l'escalier dans la tour et s'est contenté de le plaquer dessus ? Nous pencherions pour cette dernière hypothèse.

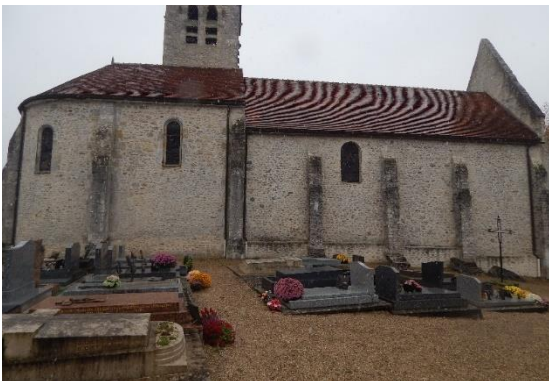
Figure 22 : Ancien cimetière côté de l'église, source : LN

L'ancien cimetière est encore visible autour de l'église avec plusieurs tombes autour de l'église. Suite à plusieurs arrêtés en lien avec une démarche nationale hygiéniste les cimetières proches des habitations devaient être déplacés. La commune n'a pas souhaité le faire et a conservé son cimetière près de son monument.

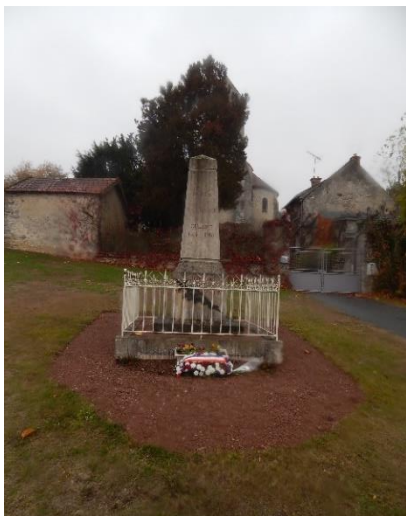
Figure 23 : Monuments aux morts, BD

Le monument aux morts de la commune se trouve à proximité directe de l'église, sur la place de l'église. Il est en grès et prend la forme d'un obélisque. Il est monté sur un piédestal de grès. Ce piédestal est entouré d'une grille en fer forgé blanche.

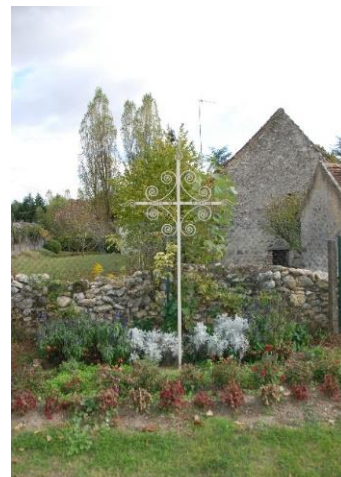
Figure 24 : Croix Saint-Martin, BD

C'est le cas par exemple au centre du bourg de Nanteau, avec la Croix Saint-Martin (inscription sur la croix) située au croisement de la rue de Villiers et de celle du Clos Corbin.

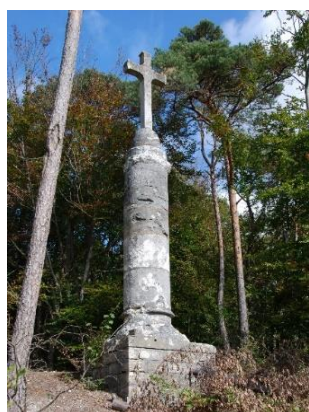
Figure 27 : Croix Sainte-Adélaïde, BD

Une autre croix se trouve au cœur de la forêt non loin du hameau de Villetard. La Croix Sainte-Adélaïde date de la seconde moitié du XIXème siècle. Mais il s'avère que le cône de maçonnerie et la croix de pierre gravée « sainte Adélaïde » soient manifestement des rajouts.

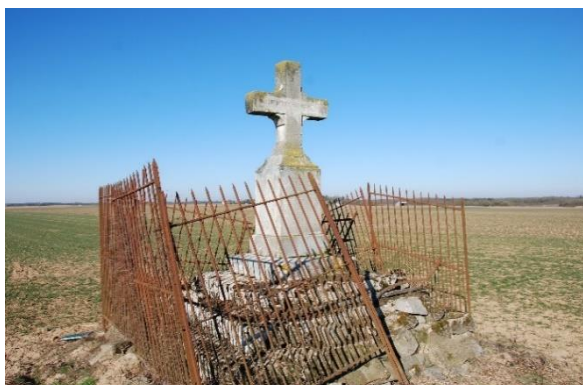
Figure 29 : Croix Duval, BD

Les croix ou calvaires peuvent également être élevées par des privés afin de commémorer un proche par exemple. C'est le cas avec la « Croix Duval », située en plein champs « Au poirier rond », non loin du hameau de Boisminard, sur l'ancien domaine de Boisminard. Ce monument aurait été érigé par M. Duval, ancien propriétaire de ce

domaine, au XIXème siècle pour perpétuer le souvenir de sa femme décédée il semblerait le 29 janvier 1880 selon la date indiquée sur la croix.

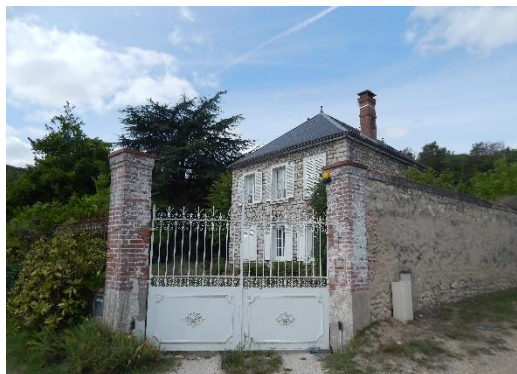
Figure 30 : Ancienne école du bourg de Nanteau, LN

En 1847, une école fut construite, peut-être le bâtiment situé non loin de l'église. Cela pourrait être possible car celui-ci n'est pas visible sur le cadastre napoléonien de 1828 de la commune. Cette bâtisse aurait été l'école du village jusqu'en 1897.

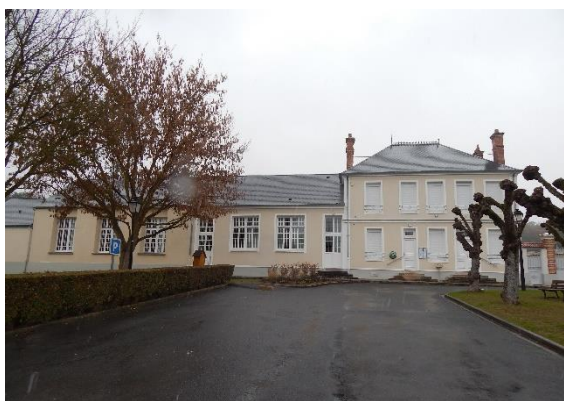
Figure 33 : Mairie de Nanteau actuelle, BD

Aujourd'hui, la mairie-école a légèrement évolué. En effet, une extension a été ajoutée à la fin du XXème siècle. Mais cela ne dénature pas l'aspect global du bâtiment.

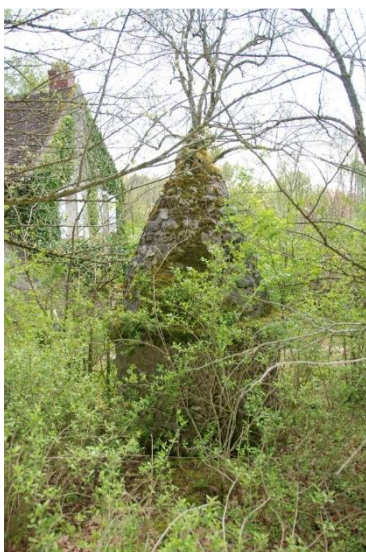
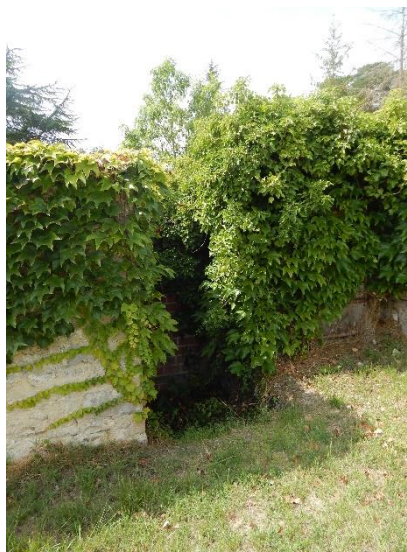
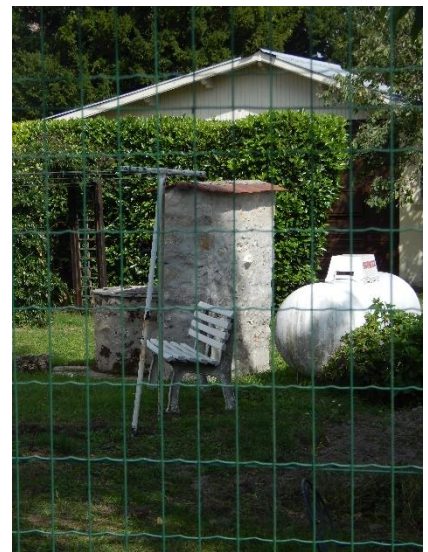
Les puits pouvaient être communaux ou privés. Dans notre cas, ils sont tous privés et pour la majorité, non visibles. Certains peuvent être maçonnés directement dans la paroi d'un mur ou encore, peuvent être forés seuls et maçonnés en grès surmontés d'une poulie visible ou non avec ensuite un toit travaillé en pierre ou en tuiles, comme les 3 exemples ci-dessous.

Les puits sont fermés par des ferronneries ou du bois et accessibles par le biais d'une margelle de grès. Cette dernière assure la propreté de l'eau, l'accès à l'eau se fait en hauteur ce qui limite les dépôts de végétaux et les coulées de boues. Les grilles ou les portes quant à elles assurent la sécurité des utilisateurs.

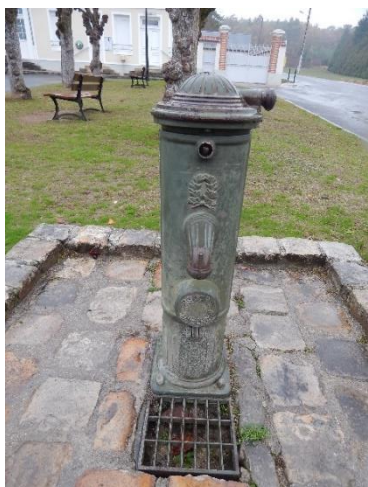
Figure 39 : borne-fontaine devant la mairie, BD

Les bornes fontaines ou pompes sont typiques du début du XXe siècle. Nous pouvons y lire "Etablissement Bayard Lyon" et "Modèle déposé Bté SGDG". Elles sont en fonte et peintes en vert foncé. Cette peinture a disparue par endroit. L'eau ne coule plus, toutefois, elles étaient réputées car l'eau n'y gelait pas.

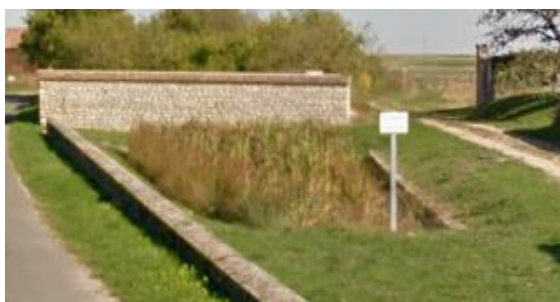
*Figure 42 : zoom sur la mare à l'entrée du hameau de Boisminard, LN*

Aujourd'hui, il n'en reste plus qu'une, celle située à l'entrée est du village. Des murs d'enceintes sont maçonnés en grès et calcaire afin de la matérialiser.

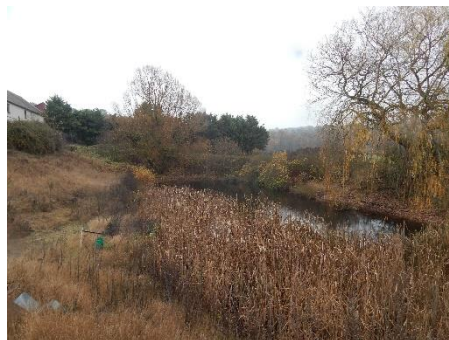
Figure 43 : Mare privée de la ferme de Villetard, BD

Plus profonde que celle de Boisminard, elle est située à côté de la ferme du « Bois de La Fontaine Saint Aignan » à Villetard. Elle est plus récente que celle de Boisminard car non présente sur le cadastre napoléonien. Il semblerait qu'elle était creusée autour des années 1960 lorsqu'on étudie les photos aériennes anciennes (1967 et 1968).

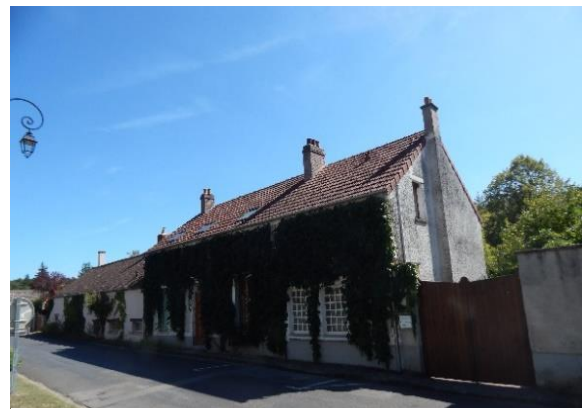
La fonction d'habitation de ces maisons est visible de la rue. Elles ne disposent en général que d'un seul niveau surmonté d'un comble destiné généralement à l'activité agricole. Elles sont souvent construites sur cave. Ce sont de petites maisons composées d'une pièce de vie et une pièce de repos. Elles sont construites sur un rez-de-chaussée peu élevé et surmontées de combles.

*Figure 47 : exemple de maison rurale rue de Boisminard, LN*

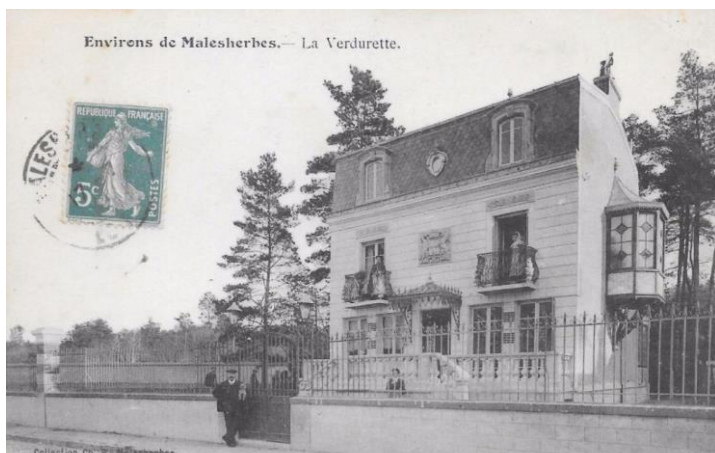
Figure 52 : Carte postale ancienne de la villa La Verdurette à Villetard, source : collection privée Kastler

Quelques villas sont construites sur la commune mais elles sont peu nombreuses, par exemple la Verdurette ci-dessus. Elles sont toutes différentes dans leurs mises en œuvre, leurs décors et dispositions mais respectent l'idée qu'elles doivent être vues depuis la rue. L'idée de mise en scène est très importante et développée dans ce type de construction. En effet, les villas sont toutes pourvues d'un perron de quelques marches et d'une porte d'entrée, généralement à imposte, surmontée d'une marquise de verre.

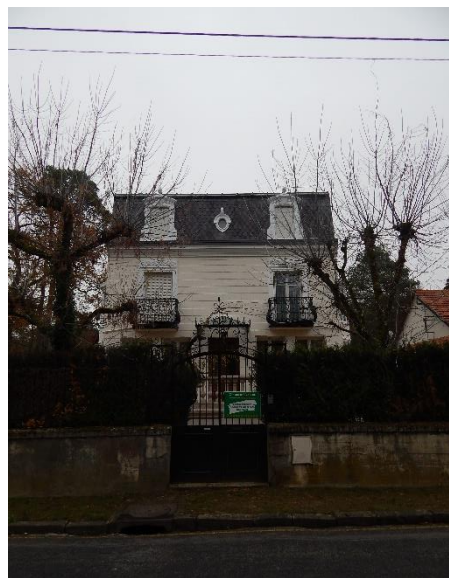
Figure 51 : Villa La Verdurette à Villetard, BD

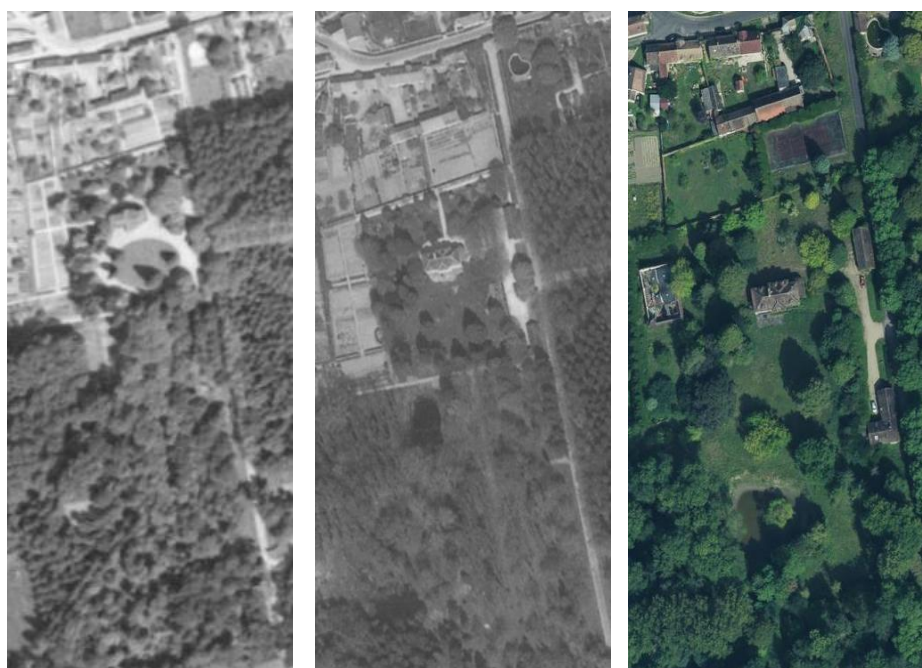
Figure 57 : La Roseraie sur deux photographies aériennes en 1961 et 1967 et vue aérienne actuelle, sources : IGN (photographies anciennes) et geoportail (vue aérienne actuelle)

**La Roseraie**, comme pour la Gilaitterie était entourée d'un parc, plus visible aujourd'hui. Son accès se faisait via une allée, aujourd'hui disparue comme on peut le voir sur les photos aériennes ci-dessous. Malheureusement, le domaine de la Roseraie est très peu entretenu ce qui a pu causer cette disparition et on peut voir que l'aménagement paysager et les allées ont presque toutes disparu et que tout s'est reboisé autour.

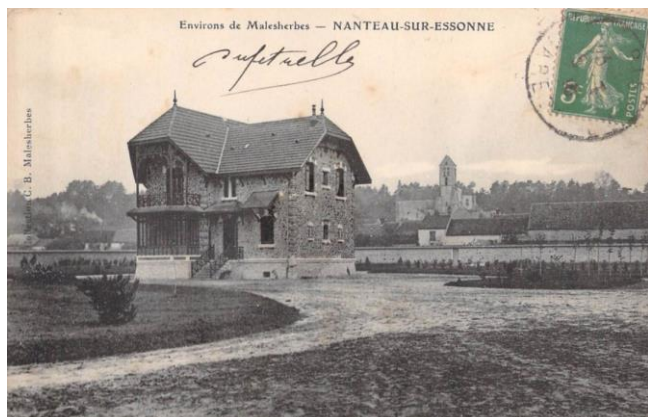
Figure 59 : Carte postale ancienne de La Roseaie, source : archives communales

L'architecture du bâtiment représente bien ce type d'édifice. Réalisée sur un plan en L, l'accès à la porte d'entrée se fait par quelques marches mises en scène ici avec un escalier travaillé composé de deux balustrades, sûrement en fer forgé, et le tout surmonté d'une marquise que l'on devine sur la photo ancienne. La meulière domine et les briques blanches viennent souligner les ouvertures. Un balcon et un bow-window sont également

visibles et travaillés de sorte qu'ils ne forment qu'un seul élément avec le toit débordant en croupe, lui aussi travaillé.

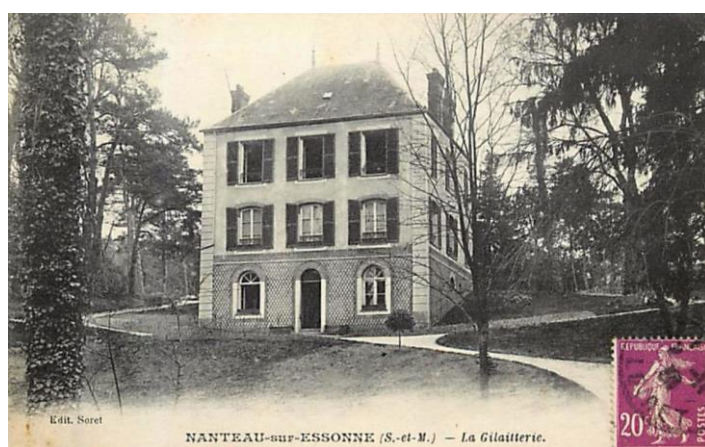
Figure 60 : Carte postale ancienne de La Gilaiterie, source : collection privée Kastler

**La Gilaiterie** vient démontrer à nouveau la diversité des styles concernant la typologie « Villa ». En effet, cette dernière, construite dans la deuxième partie de l'ancien domaine seigneuriale, vient se rapprocher davantage du style architectural de la maison bourgeoise que de la Villa.

Ce qui vient ici démontrer qu'on est bien sur une villa, est son accès et sa situation sur la parcelle. Celle-ci est accessible via une allée serpentant sur la colline pour arriver à la bâtisse qui se trouve non loin de la route. Nous conservons cette idée de mise en scène. Cette dernière est cachée par l'alignement d'arbres situé juste derrière le mur d'enceinte. De forme rectangulaire et à travées régulières, elle est décorée d'un chaînage d'angle à ses 4 côtés. Les ouvertures du rez-de-chaussée sont travaillées avec un arc en plein cintre qui les surplombe. Enfin, au sommet de la toiture se trouve deux épis de faîtage. Deux cheminées imposantes viennent délimiter à chaque extrémité la toiture.

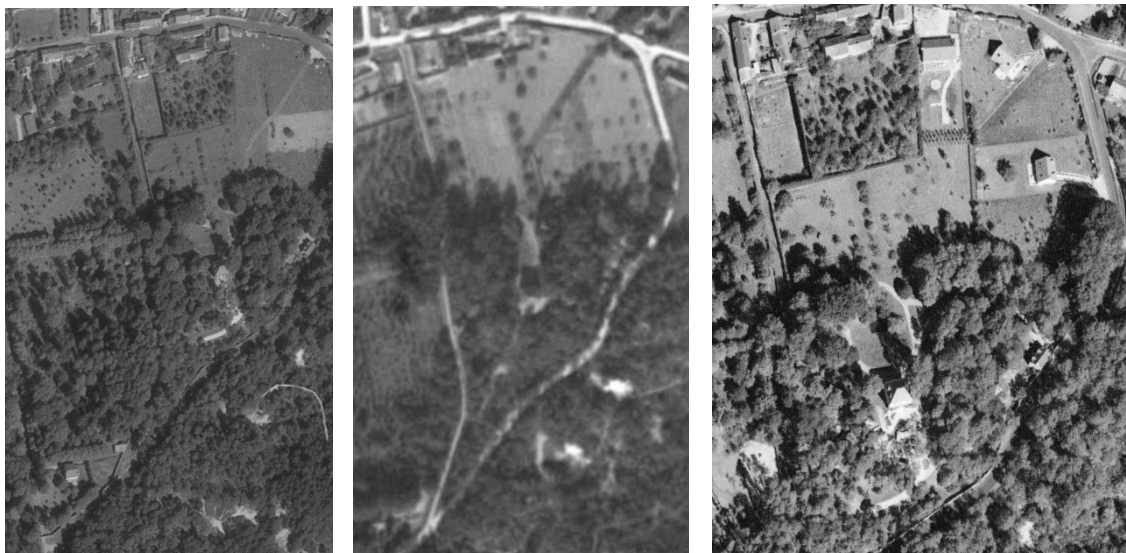
Figure 61 : Le parc de la Gilaitterie en 1945, 1985 et 1990 ; source : IGN

Le Parc semble n'avoir été que peu modifié. Globalement, il conserve le même aspect depuis 1946 (première photographie aérienne de la commune) jusqu'à aujourd'hui. Cependant, entre 1985 et 1990, les allées situées, côté nord du bâtiment, ont disparu en partie. Elles sont restaurées en 1990.

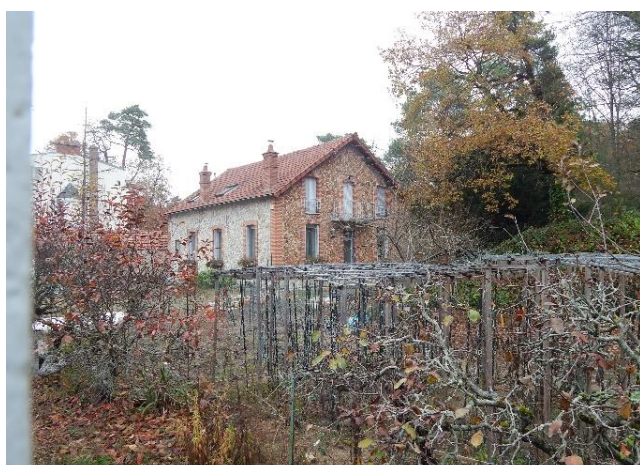
Figure 62 : Pavillon 3 rue de Villetard, BD

Les quelques pavillons représentatifs de la première moitié du XXe siècle suivent un modèle établi à grande échelle. Ces modèles sont diffusés par le biais de circulaires et les recueils de construction et sont soutenus par des programmes nationaux. Ils sont construits selon un plan masse et possèdent généralement un étage en comble éclairé par une baie percée dans le pignon.

En raison de l'étroitesse des parcelles les murs pignons donnent en général sur la rue. Contrairement aux maisons rurales et aux maisons de bourg implantées dans l'alignement des rues, les pavillons sont construits en parallèle et en retrait des voies. Ils rompent ainsi la structure parcellaire et la forme traditionnelle de la commune. Le mur de clôture respectant l'alignement traditionnel.

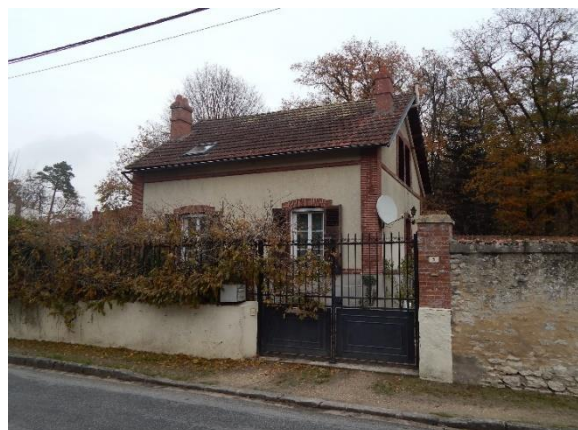
Figure 63 : Pavillon 5 rue de Villetard, BD

Les pavillons disposent d'une cour/jardin plus ou moins grand à l'avant (entre le pavillon et la rue) et à l'arrière. La présence de cette cour à l'avant contribue également à aérer l'espace urbain.

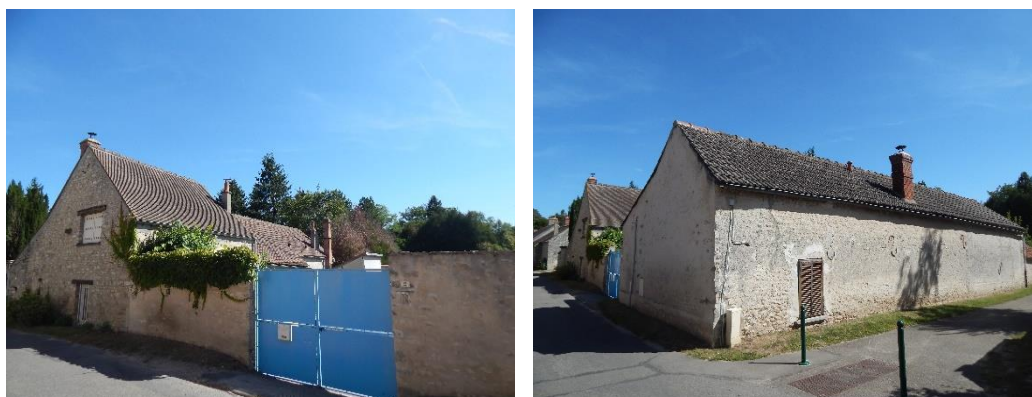
Le plus souvent les deux bâtiments se distinguent l'un de l'autre par leur fonction. Le premier, généralement aligné par le gouttereau sur la rue, fait office de lieu de vie. Il est construit sur un plan allongé avec d'un côté le logement et de l'autre la porte charretière, couverte d'un porche ou non. Ce bâtiment est le plus souvent en moellons de grès et de calcaire sur un étage surmonté de combles (faisant office de grenier).

*Figure 64 : exemple de ferme à deux bâtiments au 2 rue du clos corbin, LN*

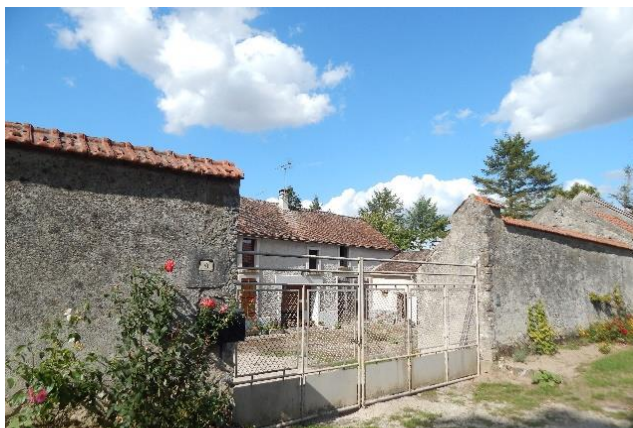
Figure 65 : Exemple de ferme de bourg au 9 rue de Boisminard, LN

Dans ce type de fermes les constructions occupent trois à quatre côtés de la cour. Nous pouvons y retrouver de petites constructions annexes, comme dans les fermes à deux bâtiments, telles que des clapiers, des poulaillers, un puits et un four à pain. Toutefois, à la différence des fermes à deux bâtiments le logis se trouve plutôt en fond de cour.

De l'extérieur, les bâtiments sont peu ou pas percés, seule la porte charretière permet l'accès à la cour. L'absence d'ouverture vers l'extérieur démontre les préoccupations de sécurité des habitants, d'autant plus lorsqu'il s'agit de fermes à l'entrée du bourg. Les quelques ouvertures visibles en façade sur rue sont des soupiraux, illustrant la présence de grenier.

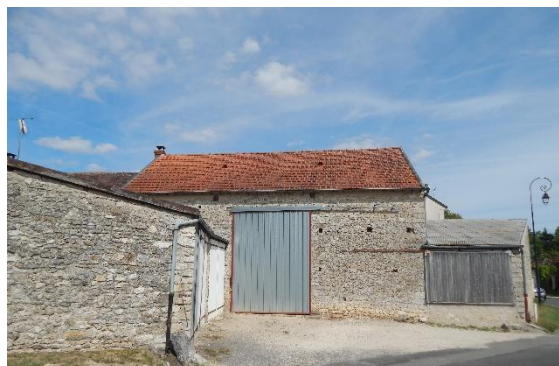
Figure 66 : exemple de porte charretière au 13 rue de la grange aux dîmes, LN

Les portes charretières sont des identifiants et des marqueurs des fermes de la région. Elles permettent l'accès aux cours des fermes en charrette. Elles ont donc des dimensions adaptées à ce type de véhicule. Elles peuvent être percées de portes piétonnes et sont généralement encadrées par des chasse-roues.

Dans certains cas elles sont surmontées de porche pour décharger les charrettes qui reviennent des champs ou des bois.

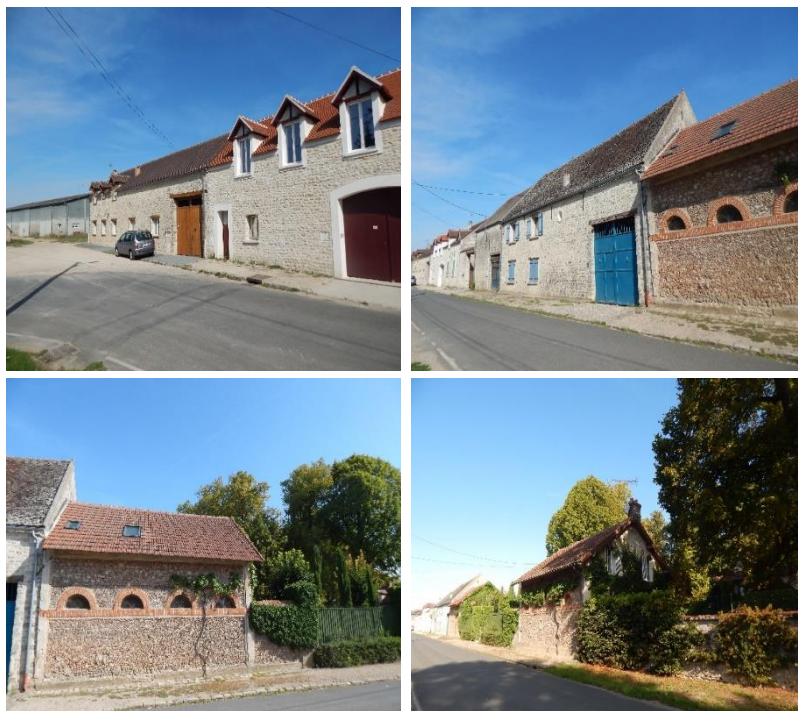
Figure 71 : Ferme de la Grande Maison vue de la rue de Boisminard, LN

D'un point de vue architectural, c'est l'exemple type d'une ferme de bourg. Elle était composée, selon le bail réalisé en 1786, de plusieurs bâtiments de ferme, un logis, un colombier (72 pigeons), d'une cour, d'un jardin et de dépendances ainsi que des terres (bois, terres cultivées, une mare près du moulin de Roisneau ainsi qu'une plantation d'aulnaies. Aujourd'hui, la ferme a été fractionnée en plusieurs logements ce qui rend la lecture extérieure plus complexe. Cependant, là où c'est plus homogène, deux familles ancestrales en sont propriétaires.

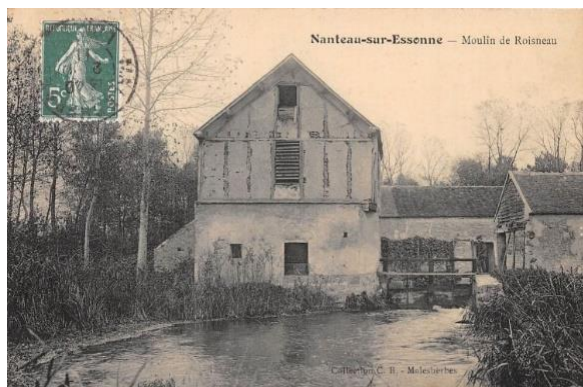
Figure 75 : Carte postale ancienne du moulin de Roisneau, source : archives communales

Ce moulin est malheureusement en ruine de nos jours. La carte postale ci-dessous nous montre à quoi il ressemblait au début du XXème siècle. Il permettait, selon la monographie de la commune, de produire « 12 quintaux de farine par jour ».

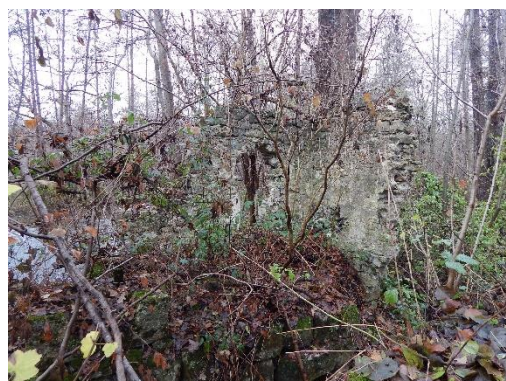
Figure 74 : Ruines du moulin de Roisneau, BD

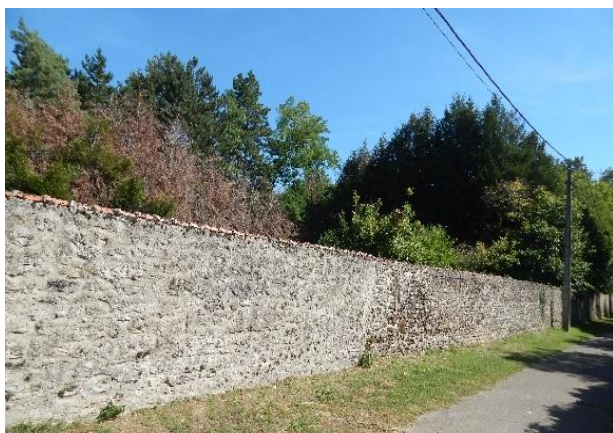
Figure 77 : linéaire de mur au chemin de la brèche, LN

Les murs s'intègrent harmonieusement à la commune. Ils ont plusieurs fonctions, tantôt ils servent de murs à un bâtiment, ils peuvent également faire office de mur de clôture de la propriété, ou encore être un mur délaissé suite à une destruction de bâtiment. Leur utilité peut être multiple, ils servent de rempart face aux animaux et au vent par exemple et dans de nombreux cas à Nanteau-sur-Essonne, ils protègent les habitations des regards indiscrets.

Le mur de clôture, qui est le plus représenté sur la commune a un rôle important dans l'architecture même du bâti. Il pouvait notamment être le point de départ de la construction du bâtiment. C'est à partir de lui que l'habitat était envisagé puis monté. En effet, les bâtiments s'ajoutaient les uns à côté des autres à partir de lui, il représente la trame de fond des constructions.

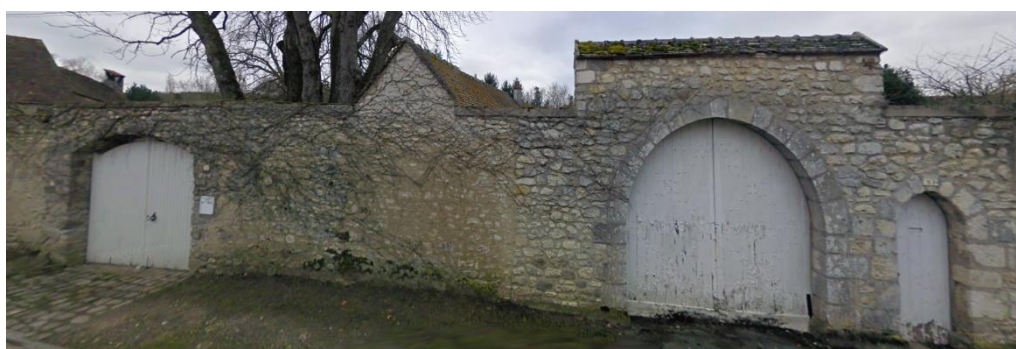
Figure 78 : linéaire de mur du château rue de la grange aux dîmes, LN

Sur la commune les linéaires de murs sont particulièrement visibles et appréciables.

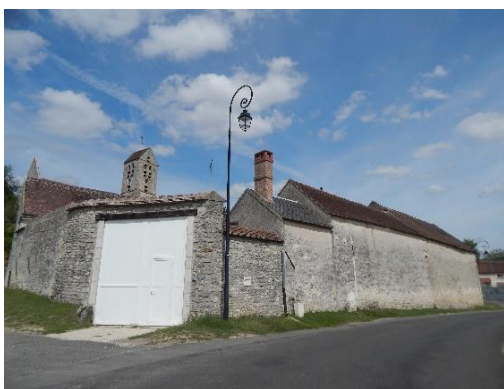
Figure 81 : Ferme en front de rue et sa porte charretière 16 rue de la grange aux dîmes, LN

La structure des parcelles et l'implantation du bâti déterminent un paysage typique du Gâtinais. À Nanteau-sur-Essonne, les rues sont cadrées par une succession de pignons, de façades et de murs accolés en limite de parcelle, principalement sur la partie bourg.

Ceci révèle une logique de continuité du bâti. Traditionnellement, l'implantation de l'habitat rural s'effectuait en limite de parcelle, bien souvent dans l'alignement de la rue. Ce principe constructif engendre une alternance de façades, murs pignons et murs de clôtures qui crée une physionomie particulière. Le regard est littéralement cadré par ces murs et l'alternance des pleins et des vides que forment es fronts bâtis.

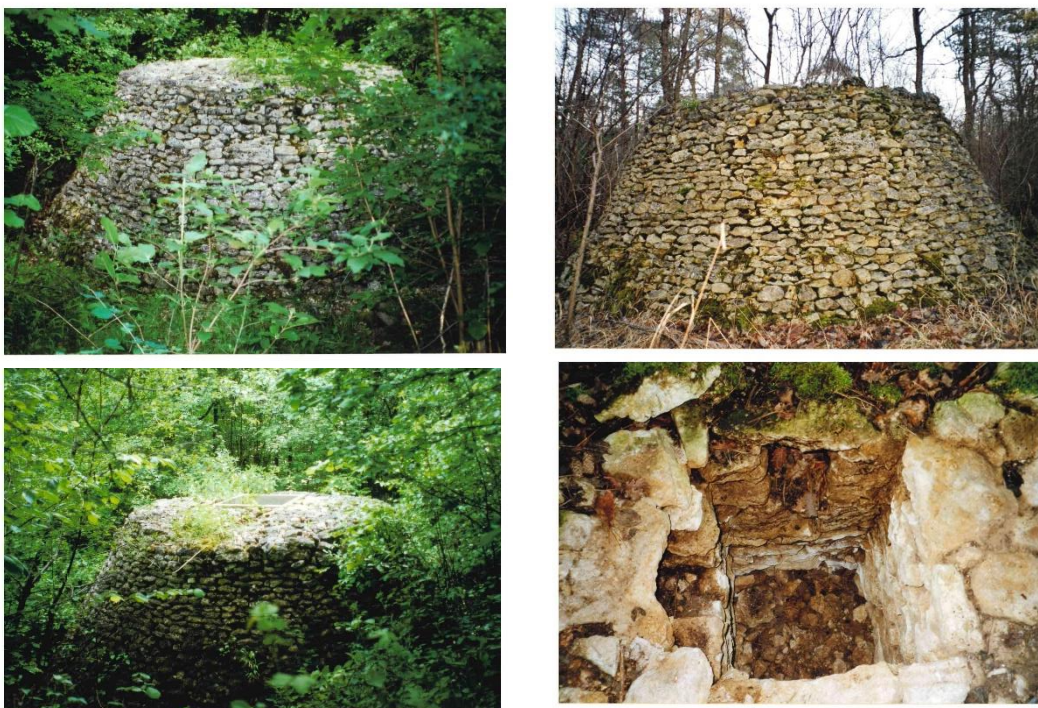
*Figure 84 : Tumulus St Hubert, photos issues de l'association Passé Présent*

Une fouille eut lieu en 1981 permettant de le mettre à jour complètement et d'arriver à ces dimensions : une grande base d'environ 5m, une petite base de 3m et une hauteur de 1.80m. Delà, les fouilleurs en accédant à l'intérieur, ont mis en évidence une chambre fermée par, selon le rapport de fouilles de 1983 de M Bernier, « deux grosses dalles, complétées de quatre pierres plus petites obturant un trou d'homme laissé entre les grosses dalles du plafond. Ces dernières sont bloquées par le poids de l'empierrement supérieur. ».

En continuant leurs fouilles, les archéologues ont mis au jour des canalisations en pierres sèches dont l'assemblage suit le même schéma que pour la fermeture de la chambre. Plusieurs de ces canalisations sont reliées à des fosses vides.

Ajouter à ces découvertes, plusieurs fragments d'ossements humains ont été trouvés ainsi que ceux d'animaux. Il y a été également relevés des tessons de porcelaine, de poteries émaillées ou non, etc.

Ce bâti a été nommé « tumulus » car nous retrouvons tous les éléments permettant de le nommer comme ceci : une chambre dans une structure de pierres sèches le tout sous un amas de terre. Cependant, les archéologues n'arrivent pas à le dater, ni comprendre son existence véritablement. De plus, selon le rapport de fouilles de 1983, cette construction serait « seule dans son genre, étrange, insolite ». Depuis ces fouilles, le « tumulus » est laissé à l'abandon.

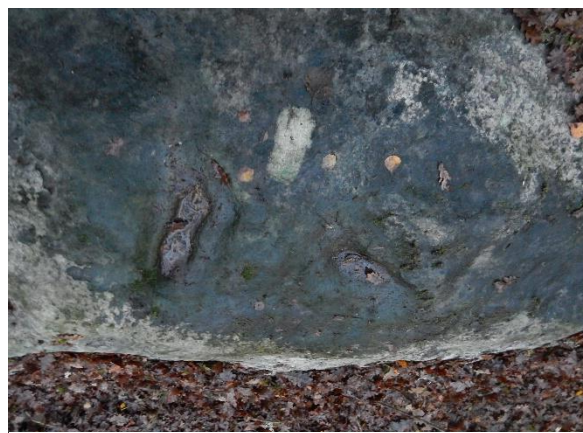
Figure 85 : Le rocher aux pieds de Nanteau-sur-Essonne, BD

Ce Mégalithe en grès mesurait en 1913, 3m90 de long, 2m30 de large et 1m55 de haut selon le Dr Atgier<sup>1</sup>. Ce dernier est situé sur une parcelle privée et selon la situation précisée par M. Baudouin Marcel<sup>2</sup>, « aux environs de Malesherbes, entre l'ancien moulin de Roisneau et la Chapelle Nainveau, sur la route de Nanteau à Buno-Bonnevaux » et il ajoute aussi « Au Nord, (...), coule une petite rivière, à débit peu important, au milieu d'une verdoyante vallée. » (sûrement l'Essonne).

Il comprend plusieurs sculptures surnommées comme telles : *Le Pas de Sainte-Anne*, *le Pas de la Vierge*, *la Cupule* et *le Trait sculpté* ou *Rigole*.

Cette ensemble daterait, selon M Baudouin Marcel, « de l'époque préhistorique et « ne peut être que de l'Epoque de la Pierre Polie, la Cupule étant caractéristique de cette période. ».

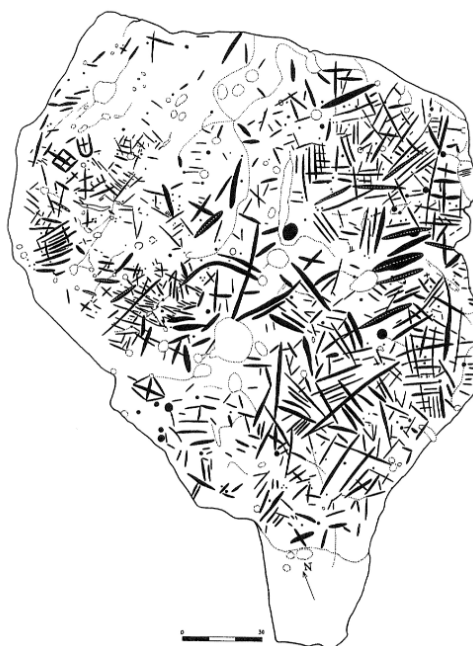
Figure 87 : schéma de la dalle ornée de l'abri orné du Closeau, source : bulletin du GERSAR n°53

L'abri se présente comme ceci : « une chambre, à savoir une cavité formée par juxtaposition de grès effondrés ». De taille relativement moyenne en comparaison des autres abris du massif de Fontainebleau, son accès est relativement facile et on peut se tenir debout dans la chambre principale.

On y retrouve « des cupules », « des sillons orientés sur des cupules ou sur des concavités naturelles » et de nombreux « sillons ». Toujours selon le bulletin du GERSAR n°53, l'ensemble est jugé « répétitif » mais « relativement homogène ».

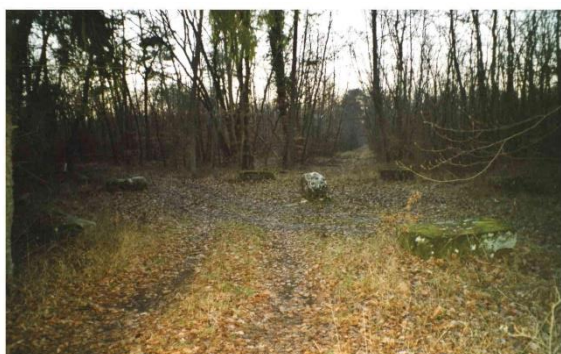
Figure 91 : Le carrefour des 8 allées, Source : photos issues de l'association Passé Présent

A chaque jonction de deux allées, un bloc de grès est posé avec une inscription sur la face avant du bloc. L'ensemble des 8 blocs forme la phrase : « un – véritable – ami – est – un- trésor – précieux – CC1889 ». Nous pouvons mentionner qu'en 1889, M Hutteau, propriétaire des bois à cette époque, les légua à son ami Charles Combe (initiales CC). De cela, il souhaite immortaliser le souvenir de ce don.

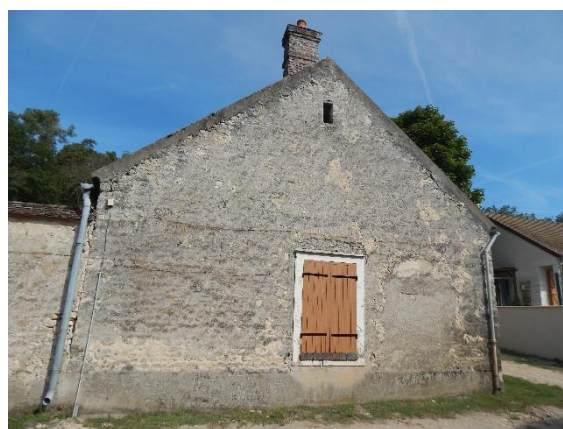
Figure 92 : exemple d'une bâtisse en grès et enduit plein, LN

Dans le cas des maisons anciennes, la composition de l'enduit doit permettre la régulation de l'humidité afin d'éviter l'apparition des désordres (fissures, décollement de l'enduit, tâches...). En cas de travaux de restauration sur une maison ancienne il est donc impératif d'utiliser un enduit qui ne soit pas totalement étanche. On évitera donc le ciment pour privilégier l'enduit à base de plâtre et chaux aérienne ou hydraulique.

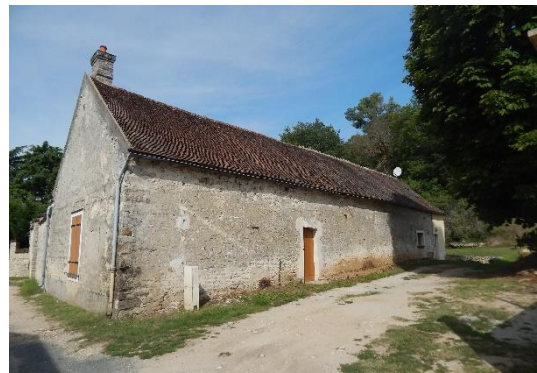
Figure 93 : enduit plein, LN

Les murs que nous retrouvons sur la commune sont en moellon. C'est-à-dire des pierres de même nature mais laissées plus ou moins brutes et assez petites pour être maniées par un seul homme. Les pierres sont taillées seulement sur les faces extérieures du mur et laissées telles quelles à l'intérieur. L'élément le plus important d'un mur de moellon est sa maçonnerie. Les pierres ne suffisent pas et le liant est indispensable, il se trouve sous la forme de mortier de chaux sur la commune de Nanteau-sur-Essonne. A noter que ce mortier était composé d'argile jusque vers 1900.

Les enduits sont souvent dans des teintes chaudes et claires. Cette couleur vient du mortier lui-même qui est composé de chaux, d'eau et de sable qui va être plus ou moins coloré. Le sable affleure naturellement dans la forêt du côté des Sablons, il est de couleur claire ce qui donne cette couleur aux murs de la commune.

Traditionnellement les murs des maisons d'habitation sont enduits. Les murs pignons peuvent cependant être à pierre vue. Ces enduits sont nécessaires car ils protègent les pierres et les joints de la pluie, du vent et du gel. L'enduit présente également l'avantage de masquer l'appareillage des murs de moellon.

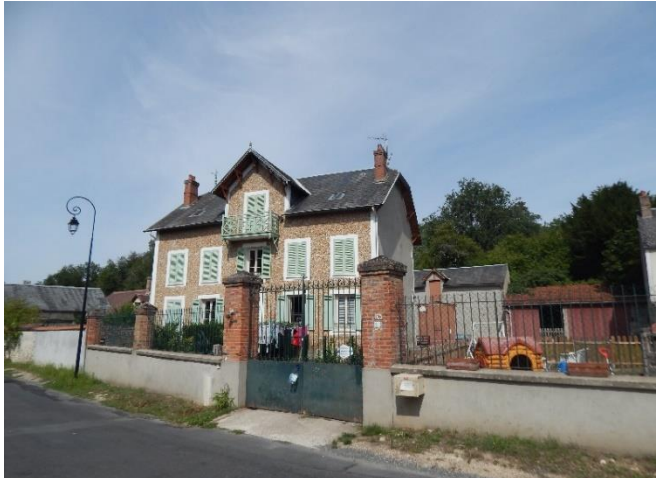
*Figure 95 : Villa dans le bourg, LN*

Différents éléments peuvent participer à la décoration d'une façade, les bandeaux, les chaînages d'angles, les enduits, les pourtours des baies. Ces éléments font parties intégrantes de la maçonnerie.

A Nanteau-sur-Essonne, les villas se mêlent aux fermes et aux maisons rurales ce qui crée un dynamisme décoratif intéressant, aussi bien par le biais des couleurs que des matériaux utilisés. Les décors peuvent être sobres ou plus travaillés en fonction du type d'édifice et des choix des propriétaires successifs.

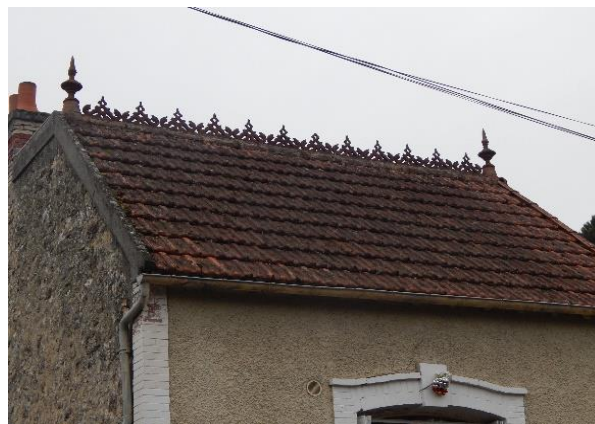
*Figure 97 : Toiture d'un pavillon à Villetard, LN*

Quelques bâtiments sont couverts de tuiles mécaniques sur la commune. Ce type de production s'est développé au milieu du XIXe siècle. Ces tuiles de forme rectangulaire nervurée est plus économique et sa pose est plus rapide que la tuile plate. Elles prennent généralement place sur des toitures rénovées.

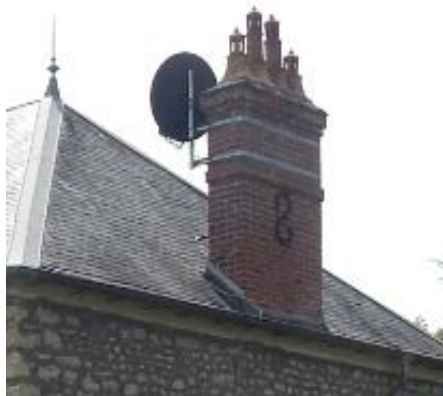
*Figure 99 : Souches de cheminé en brique dans le bourg, LN*

Les souches de cheminées ont un rôle esthétique important, elles accompagnent les toitures. Elles sont des éléments très réfléchies par les constructeurs anciens. Ils devaient être vigilants au niveau de l'emplacement, au volume et à la forme de la souche de cheminée. Un bon tirage des conduits de fumée réclame que ceux-ci dépassent le faîte des toits sauf si l'orifice en est très éloigné. Il s'agit d'éviter les zones abritées du vent. Les souches sont donc parfois très élevées. Lorsqu'elles se situent en pignon, elles sont épaulées par une rehausse de maçonnerie.

Elles sont traditionnellement en briques et se distinguent par un couronnement et un cordon intermédiaire en saillie qui leur apportent une touche décorative.

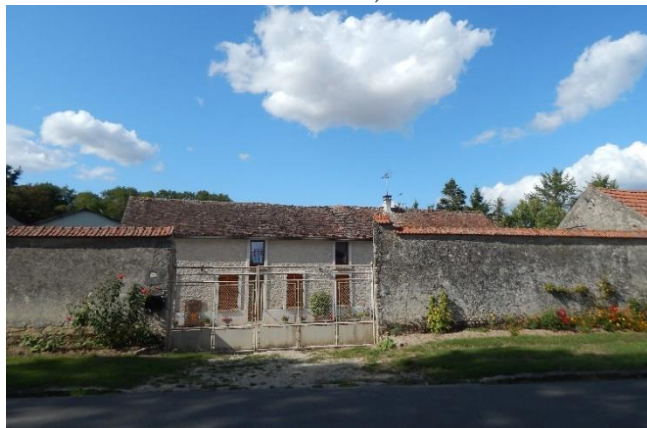
*Figure 100 : Exemple d'une façade ordonnancée sur un bâti ancien à Boisminard, LN*

Généralement les fermes de bourg de Nanteau-sur-Essonne ont une façade ordonnancée. Les ouvertures situées sur les façades de ces maisons sont organisées en travée et réparties de manière symétrique. La régularité de la façade se veut avant tout esthétique. Elle peut être mise en lien avec les modernisations du XIXe siècle ainsi que la recherche de clarté.
