# Inventaire du PATRIMOINE **LE RAPPORT**

Parc naturel régional du Gâtinais français - 2018

## Commune de **BOISSY-AUX-CAILLES**

# Etat des lieux du patrimoine bâti de Boissy-aux-Cailles

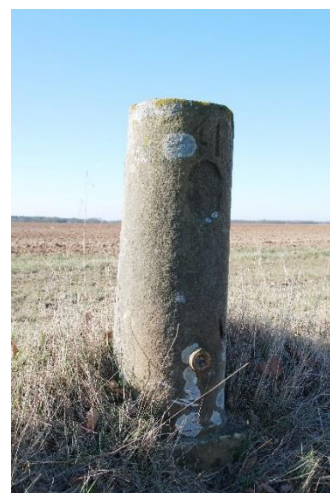
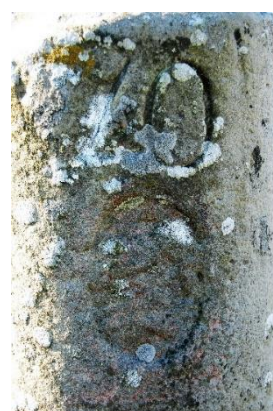
Elles portent les numéros 40 et 41. Ces numéros indiquent la distance en demi-lieues (soit 1 000 toises) qui sépare la borne du parvis de Notre-Dame de Paris. Ainsi la borne numéro 40 serait à environ 20 lieues (soit 80 km) de Notre-Dame.

On peut observer sous les numéros une cartouche ovale. Cette cartouche contenait probablement une fleur de lys. Celle-ci disparaît après martèlement en 1789.

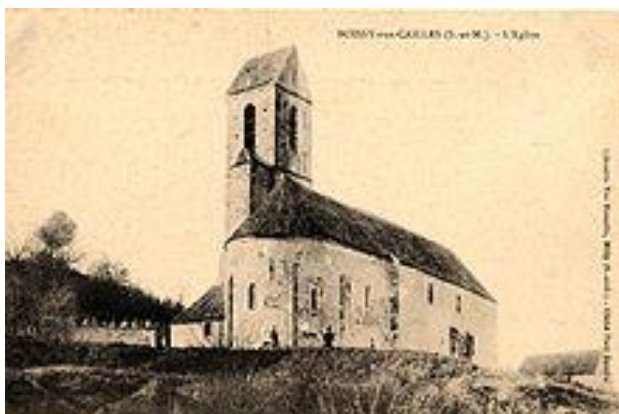
L'église mesure environ 30 mètres de long. Elle est orientée est/ouest. Le chœur et l'abside d'aspect roman ne présentent pas de décor.

Sur le flanc nord, trois fenêtres éclairent la nef. Elles pourraient dater du XVI<sup>e</sup> siècle. Leurs arcs sont taillés dans une seule pierre. Au-dessous de la baie du milieu se situe un portail de style gothique du XII<sup>e</sup> siècle. Celui-ci devait être l'accès principal de l'édifice jusqu'au XIX<sup>e</sup> siècle.

**Eglise Saint-Martin, au début du XX<sup>e</sup> siècle**

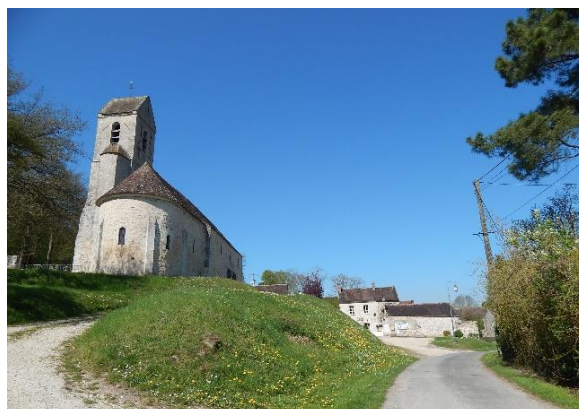
**Eglise Saint-Martin, 2015**

En 1896, l'église est raccourcie d'environ deux mètres à l'ouest. Le pignon ouest daterait donc de cette époque.

Le flanc sud est en contrebas du cimetière. Tout comme sur le flanc nord, on y retrouve trois baies. Entre deux baies, une chapelle sur plan carré est ajoutée probablement au XVI<sup>ème</sup> siècle. Au niveau du chœur, on retrouve la tour du clocher soutenue par deux contreforts construits au XVII<sup>e</sup> siècle. Une petite construction en voûte en forme de quart de sphère contenant un escalier dessert l'étage du clocher.

La voûte est détruite et reconstruite à plusieurs reprises. Le plafond actuel date de 1955. Les murs sont composés de calcaire pour le gros œuvre, et de grès pour les chaînages, les piliers et les contreforts.

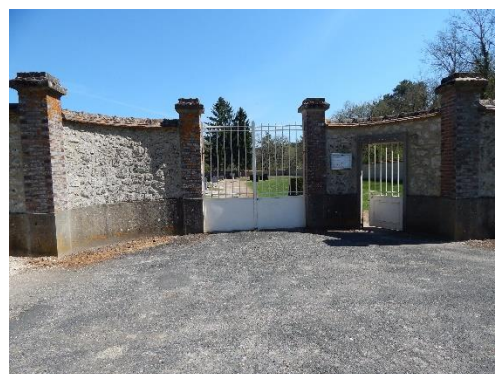
La délibération du 9 juillet 1934, entérine la décision d'acheter un terrain dans le but d'installer un nouveau cimetière. Il est éloigné des premières habitations d'environ 200 mètres. Le mur de clôture est composé de grès et de calcaire avec un chaperon en tuiles plates et mécaniques. L'entrée du cimetière s'effectue par un portail à deux vantaux et un partiel à un vantail. Ils sont encadrés par des piliers en briques.

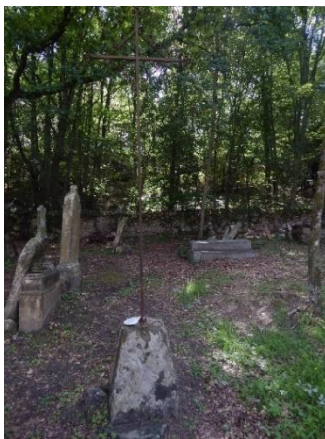
Sur une base de tronc conique en grès, la croix située au centre de l'enclos de l'ancien cimetière est en fer forgé, décorée en haut et en bas par des volutes.

***Croix en centre de  
l'ancien cimetière***

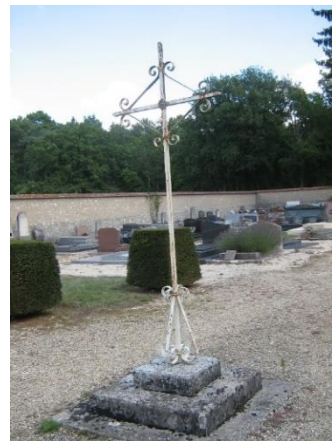
***Croix au centre du  
nouveau cimetière***

Au centre de l'enclos du nouveau cimetière, on note la présence d'une croix. Celle-ci dispose d'un emmarchement en grès et est aussi décorée en haut et en bas par des volutes.

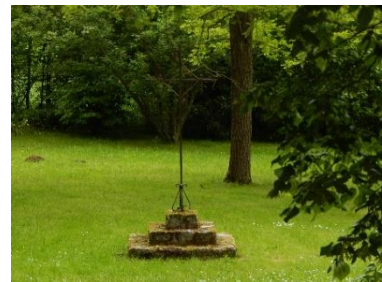
Dans un jardin d'une propriété privée située rue du Père Bard à Boissy, une croix en fer forgé est identifiée. Celle-ci est sur un piédestal sur emmarchement en grès. Elle est décorée en haut et bas avec des volutes.

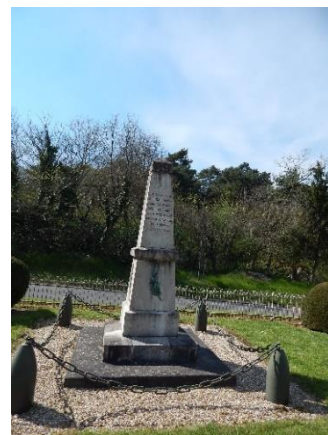
Sur le monument, on note la présence d'une palme, symbole de la victoire et du sacrifice. La présence des quatre obus encadrant le monument rappelle l'importance de l'artillerie pendant la guerre. Ils délimitent généralement l'espace sacré, la barrière entre le monde des vivants et le monde des morts. Les obus enchaînés, ne pouvant plus servir, peuvent également symboliser la paix retrouvée.

En partenariat avec le Parc naturel régional du Gâtinais français, la municipalité de Boissy-aux-Cailles restaure en 2004 le monument aux morts. Ces travaux consistent essentiellement au nettoyage de la pierre, à la peinture des lettres et au scellement des obus.

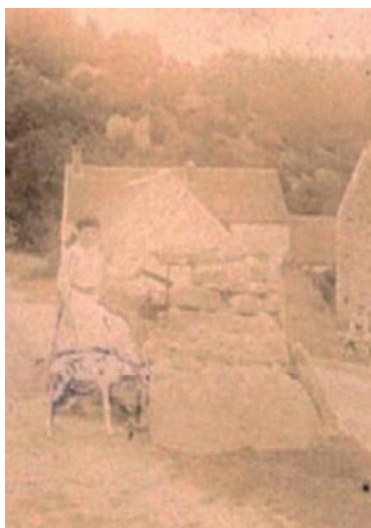
**Puits de Boissy au XIX<sup>e</sup> siècle**

hauteur du puits était moins importante qu'aujourd'hui. Nous ignorons cependant quand ce puits a été surélevé.

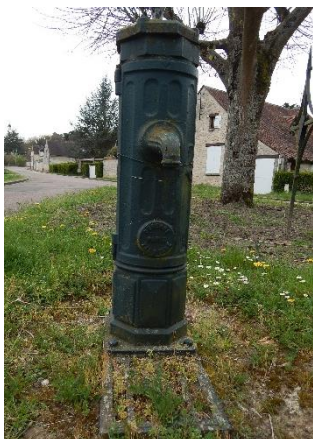
**Borne fontaine, rue Saint-Martin - Boissy**

Elles sont en fonte et ont l'aspect de bornes de type kilométrique.

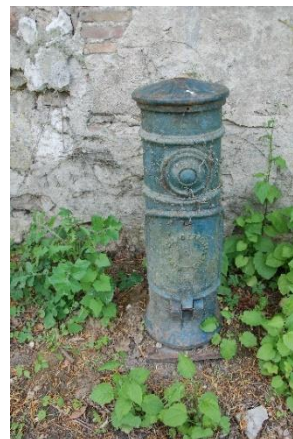
**Bouche d'incendie, rue Charles de Gaulle - Marlanval**

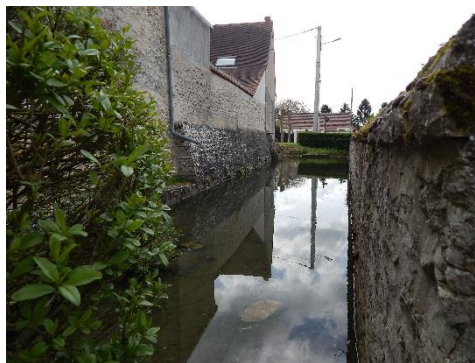
Elle reçoit l'eau de ruissellement mais aussi l'eau de la cour de la ferme située juste à côté grâce à la présence d'un dégueuloir en pierre et de gouttières. Elle mesure 30 mètres de longueur et 4 à 6 mètres de largeur.

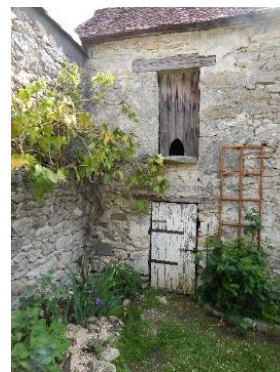
Elles se composent d'un bâtiment qui prend la forme d'un bloc à terre. On retrouve une pièce à vivre et une partie fonctionnelle plus ou moins grande. Cette partie fonctionnelle pouvait être composée d'une étable et d'une grange. De toutes petites annexes pouvaient s'ajouter au bâtiment principal.

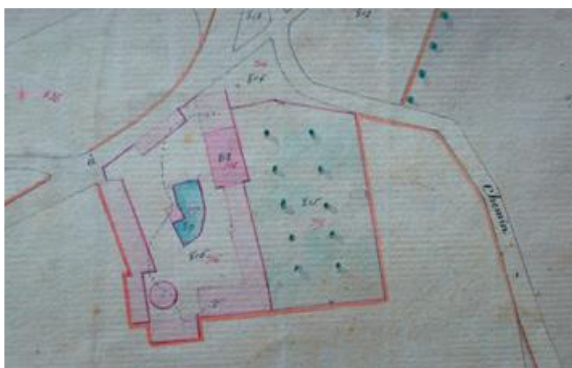
*Plan napoléonien,  
1824 - 1850*

L'observation du plan napoléonien nous apprend beaucoup de l'évolution de cette ferme. Sa structure et sa volumétrie ont peu évolué. Elle est composée de plusieurs bâtiments agricoles et d'une maison d'habitation. A travers ces bâtiments on retrouve les quatre fonctions attribuées à une ferme : loger les fermiers, abriter les animaux, stocker les récoltes et ranger le matériel.

L'ensemble s'organise autour d'une cour qui devient l'élément central du fonctionnement de la ferme. On remarque néanmoins la présence au XIX<sup>e</sup> siècle d'une mare au centre de la cour et d'un pigeonnier. Ces deux éléments ont aujourd'hui disparu.

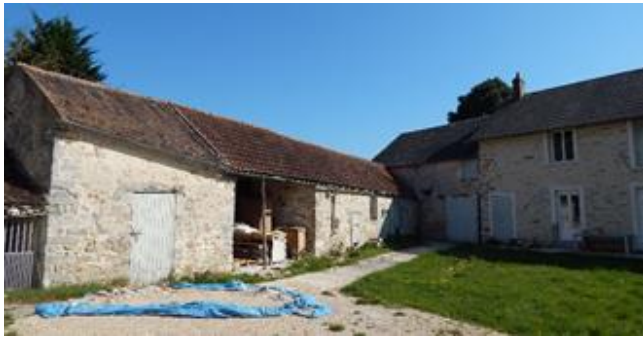
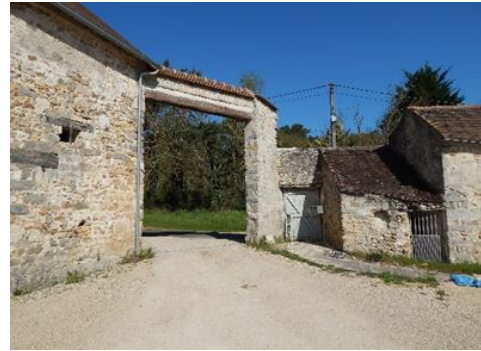
L'entrée dans cette ferme se fait par un porche d'environ 2,50 mètres de largeur et d'un peu plus de 3 mètres de hauteur. Il est composé de calcaire et de grès. Le chaperon est en tuile au-dessus d'une poutre en bois.

Deux puits ont été identifiés, le premier dans le jardin et le second devant l'écurie.

Cette ferme est aujourd'hui transformée en habitation. La cour est en partie enherbée et gravillonnée. Selon des témoignages recueillis, elle aurait subi un important incendie à la fin 1920/début 1930.

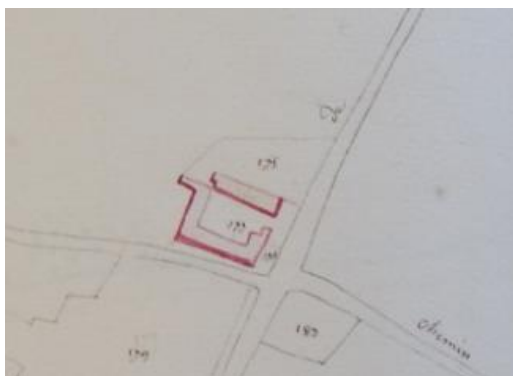
**Plan napoléonien,  
1824 - 1850**

Là encore l'observation du plan napoléonien est riche d'enseignement. Au XVIII<sup>e</sup> siècle, la ferme était composée de trois bâtiments organisés autour d'une cour. Du bâtiment disparu, il ne reste qu'un muret, ses pierres ont été utilisées pour renforcer la maison d'habitation.

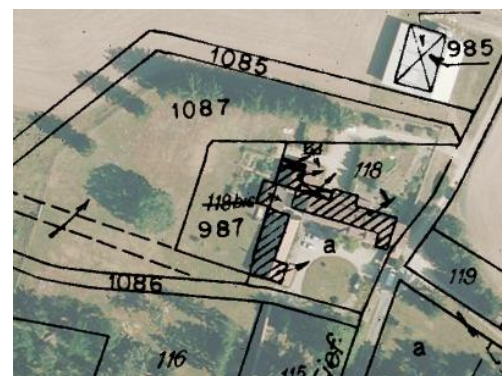
**Vue aérienne, 2012**

A l'origine la partie de gauche de la maison d'habitation était l'habitation des cultivateurs tandis que la partie de droite était réservée à l'élevage. On pouvait y retrouver l'étable et la porcherie.

Aujourd'hui, les bâtiments qui subsistent ont connu d'importantes modifications dans les années 1950/1960. Les combles ont été aménagés avec l'installation en 1960 de trois lucarnes à croupe (capucine) et l'ajout d'une souche de cheminée (à droite). Au rez-de-chaussée plusieurs

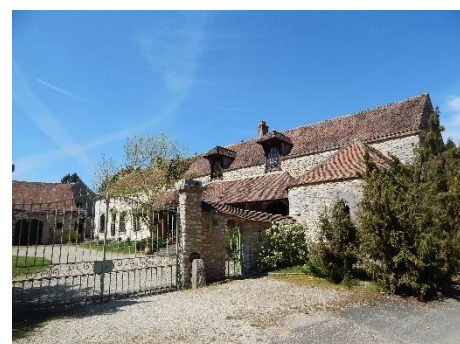
baies ont été transformées ou créées, notamment dans la partie droite du bâtiment où un grand auvent a également été ajouté sur la partie droite du bâtiment.

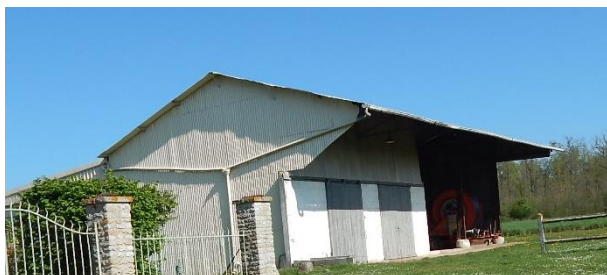
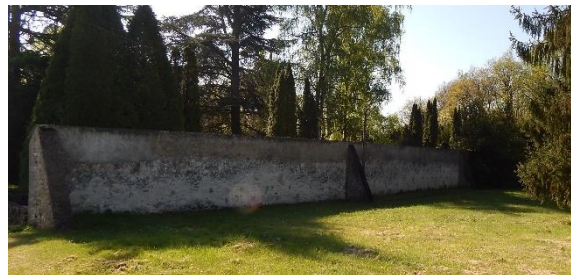
Perpendiculairement à la maison d'habitation se trouve un second bâtiment qui devait être une grange.

Le mur de clôture de la ferme est quant à lui d'origine. A l'extérieur de l'enceinte de cette ferme se trouve un hangar dont la première partie a été construite en 1939. Ce hangar a notamment servi, pendant la guerre, de cantonnement pour les soldats.

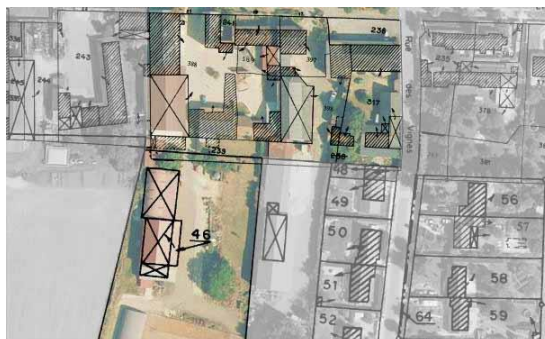
**Vue aérienne, 2012**

Sur le plan napoléonien on remarque la présence d'une mare. Il y avait également un grand espace entièrement clôturé dédié au potager et au verger. Ceci permettait à la ferme de disposer de fruits et légumes pour nourrir les ouvriers agricoles.

Au fil des années, cette ferme s'est étendue, elle est aujourd'hui divisée en deux propriétés.

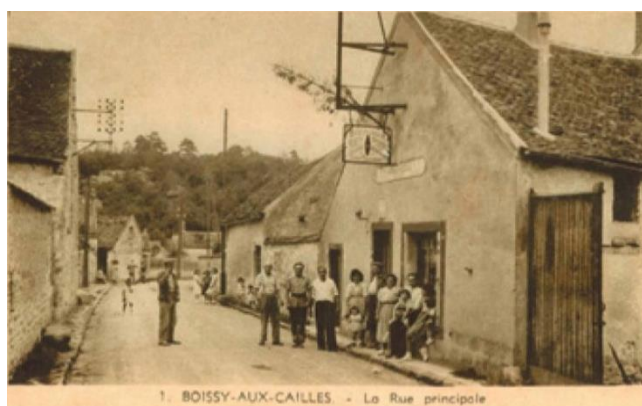
**Café bar de Boissy au début du XX<sup>e</sup> siècle**

L'observation de ces deux illustrations révèle que la façade de l'ancien café n'a que très peu changé. La porte d'accès sur le mur pignon a été comblée et l'enseigne a disparu.

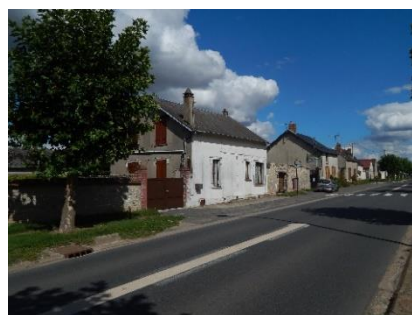
**Ancien commerce à Mainbervilliers en 2015**

A Mainbervilliers il y avait également un bistrot avec station-service. Lors de la saison de la chasse, il faisait également restaurant. Aujourd'hui, ce bâtiment a été entièrement transformé en maison d'habitation. La façade de la maison a néanmoins conservé l'enseigne même si on ne peut plus y lire aucune inscription. La porte d'entrée du commerce a été bouchée mais a conservé une marche. La taille des baies a également été modifiée lors du changement de fonction de la bâtisse.

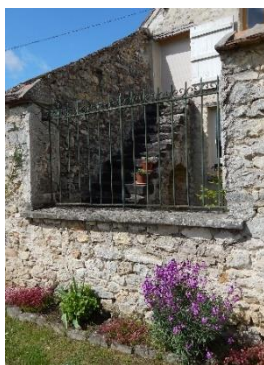
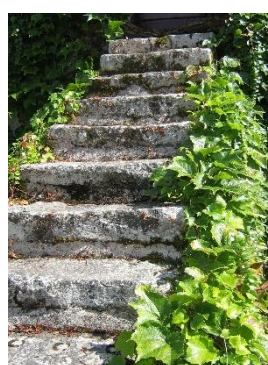
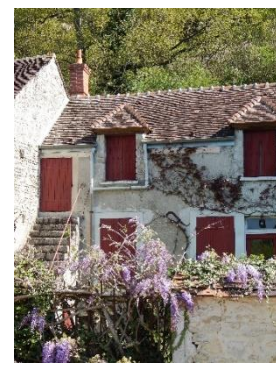
A Boissy-aux-Cailles, de nombreuses maisons disposent d'un escalier extérieur qui dessert un grenier. Ceci illustre donc le besoin des habitants d'avoir accès facilement au grenier pour acheminer les récoltes. Ces escaliers peuvent être accessibles directement sur la rue ou par la cour. Ces escaliers sont réalisés avec des grandes dalles en grès, très résistantes à l'usure du temps.

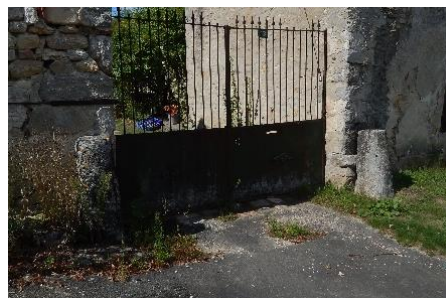
Quelques chasse-roues ont été identifiés sur la commune. Ils sont en grès de forme conique, légèrement taillé. Une rainure triangulaire sur la face arrière était prévue pour recouvrir l'angle du pilier du portail.

Les chasse-roues étaient utilisés pour empêcher les roues des voitures de dégrader les murs, les portails et les angles des bâtiments. Ils permettaient également d'aider les cavaliers à monter à cheval.

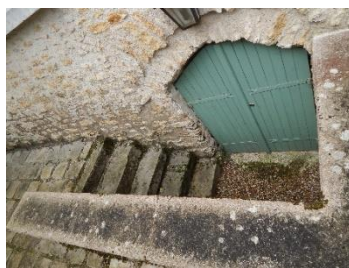
Cave avec escalier sous auvent maçonné extérieur à la maison

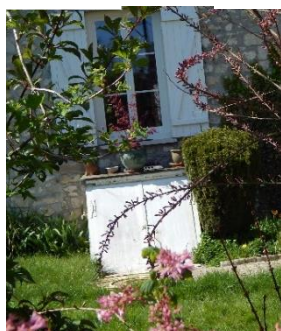
Cave de plain-pied sous escalier extérieur

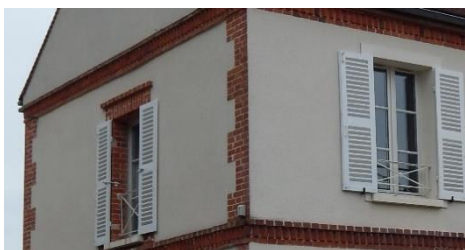
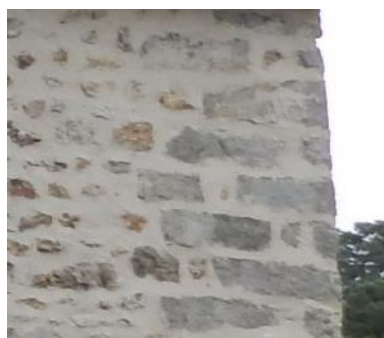
De nombreuses carrières de grès punctuaient le territoire du Gâtinais. Il n'est donc pas étonnant de retrouver cette pierre dans les maisons de Boissy-aux-Cailles. En effet, dans la construction des maisons, le grès est utilisé sous une forme taillée plus ou moins finement dans les chaînages ou dans une forme plus rustique en moellons et en remplissage des murs. Des blocs de grès sont aussi utilisés comme chasse-roues aux angles des portails, comme bancs improvisés ou encore comme marches.

Le calcaire est également présent dans le sol du Gâtinais français. Le tout-venant est employé pour la construction des murs entre des chaînages d'angle. Plus rarement, on retrouve à Boissy-aux-Cailles de la pierre meulière.

Traditionnellement les murs des maisons d'habitation étaient enduits. A l'inverse, les moellons des bâtiments agricoles pouvaient être apparents. Les enduits sont pour l'essentiel composés de sable et de chaux.

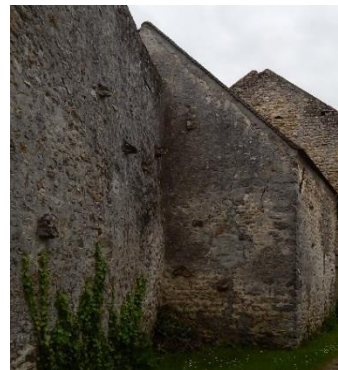
Aujourd'hui, les moellons des maisons d'habitation de Boissy-aux-Cailles sont pour l'essentiel à pierre vue. Les bâtiments liés à l'activité agricole disposent, quant à eux, d'enduits couvrants ou à pierre vue. Lorsqu'il est couvrant il présente bien souvent d'importantes dégradations. Il est pourtant primordial de les conserver car ils protègent les pierres et les joints de la pluie, du vent et du gel. L'enduit présente également l'avantage de masquer l'appareillage peu gracieux des murs de moellons.

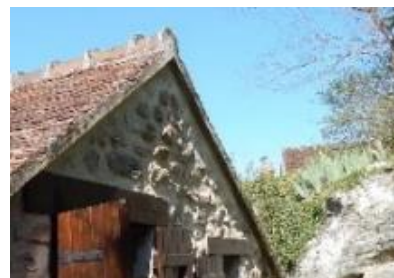
Les bâtisses rencontrées à Boissy-aux-Cailles disposent d'une toiture à deux versants en petite tuile plate ou en tuile mécanique. Contrairement à l'aspect uniforme des tuiles mécaniques, la couleur irrégulière des tuiles plates donne un côté chaleureux au toit. Celui-ci ne déborde jamais sur le pignon.

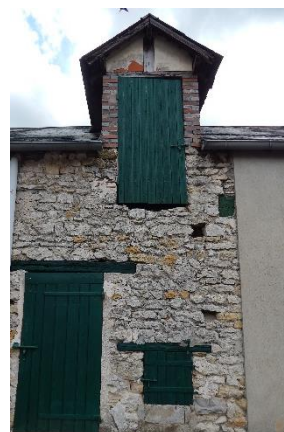
La composition de la façade est caractérisée par la prédominance des pleins par rapport aux ouvertures, par l'absence de symétrie et par la superposition de certaines ouvertures simplement pour alléger la charge sur les linteaux. Les percements sont simples, souvent irréguliers et de petites tailles. Traditionnellement, les fenêtres sont plus hautes que larges.
